Технічний звіт 040972.019/20 ТЗ

за результатами обстеження та оцінки технічного стану
об'єкта за адресою: будівля літери А, вул. Північно - Сирецька, 1-3,
Подільський район, м.Київ

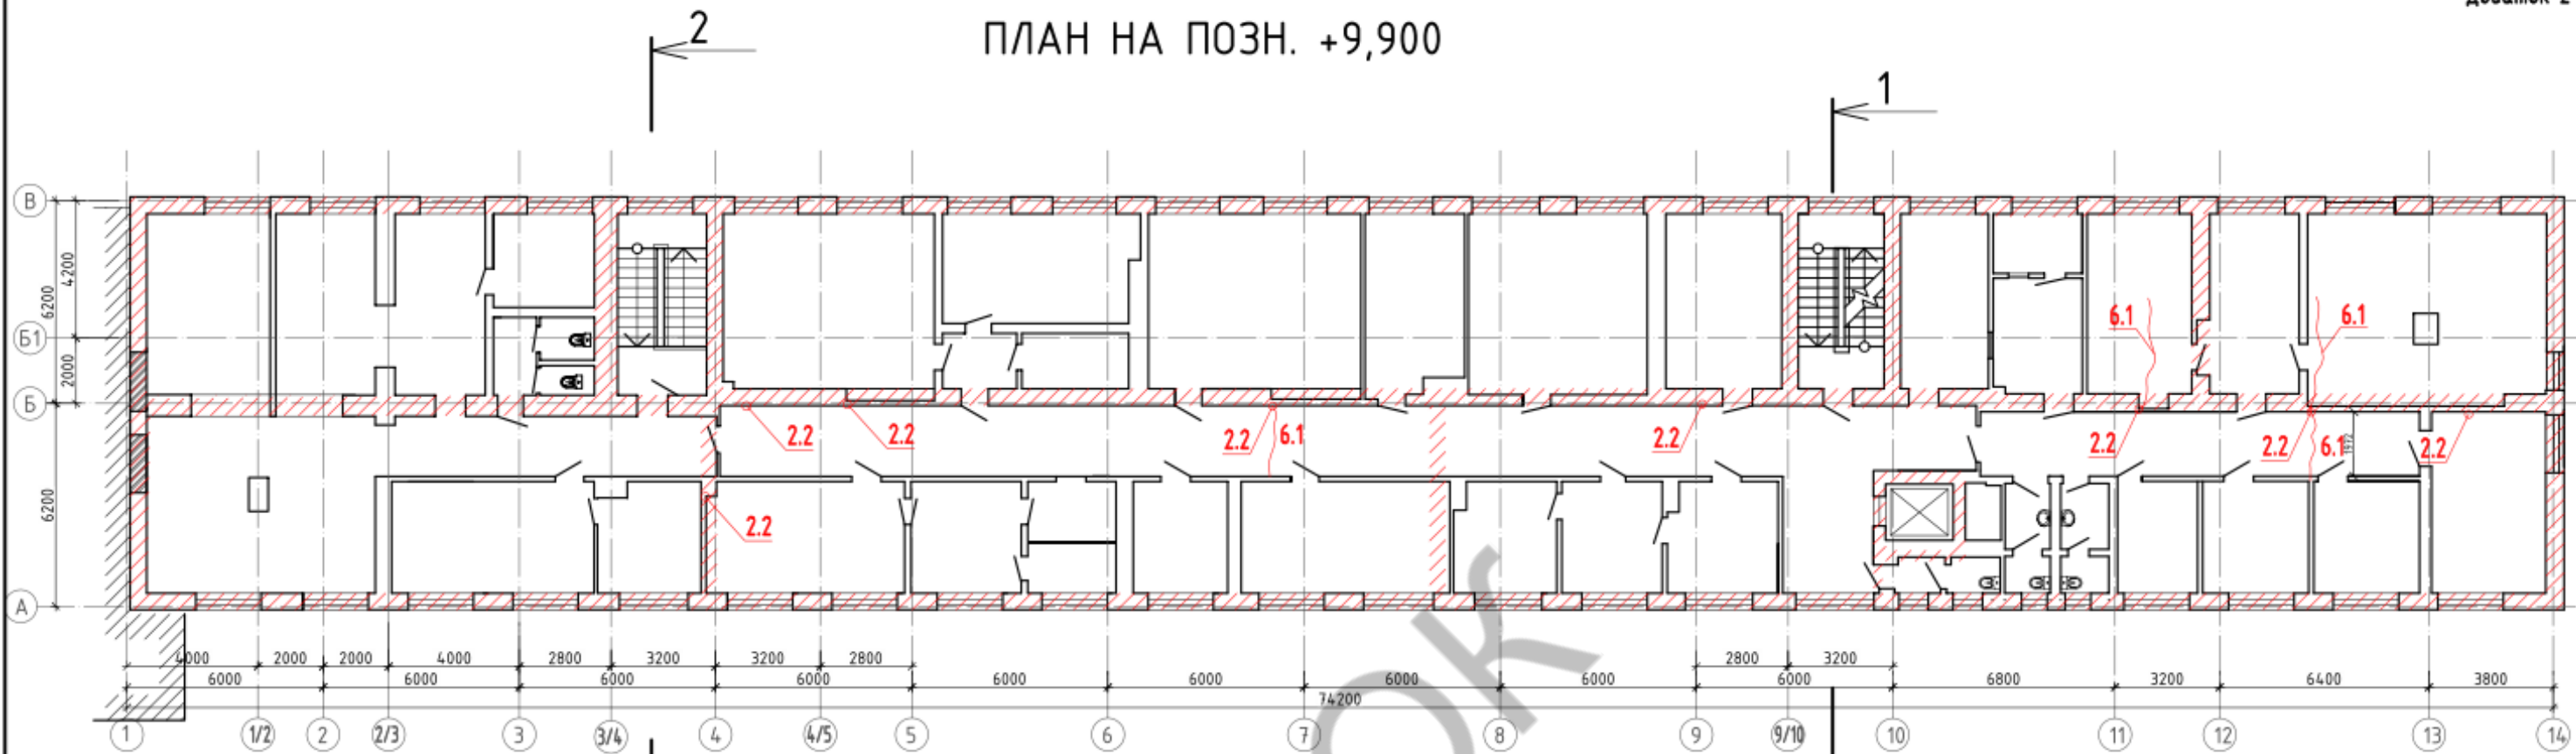
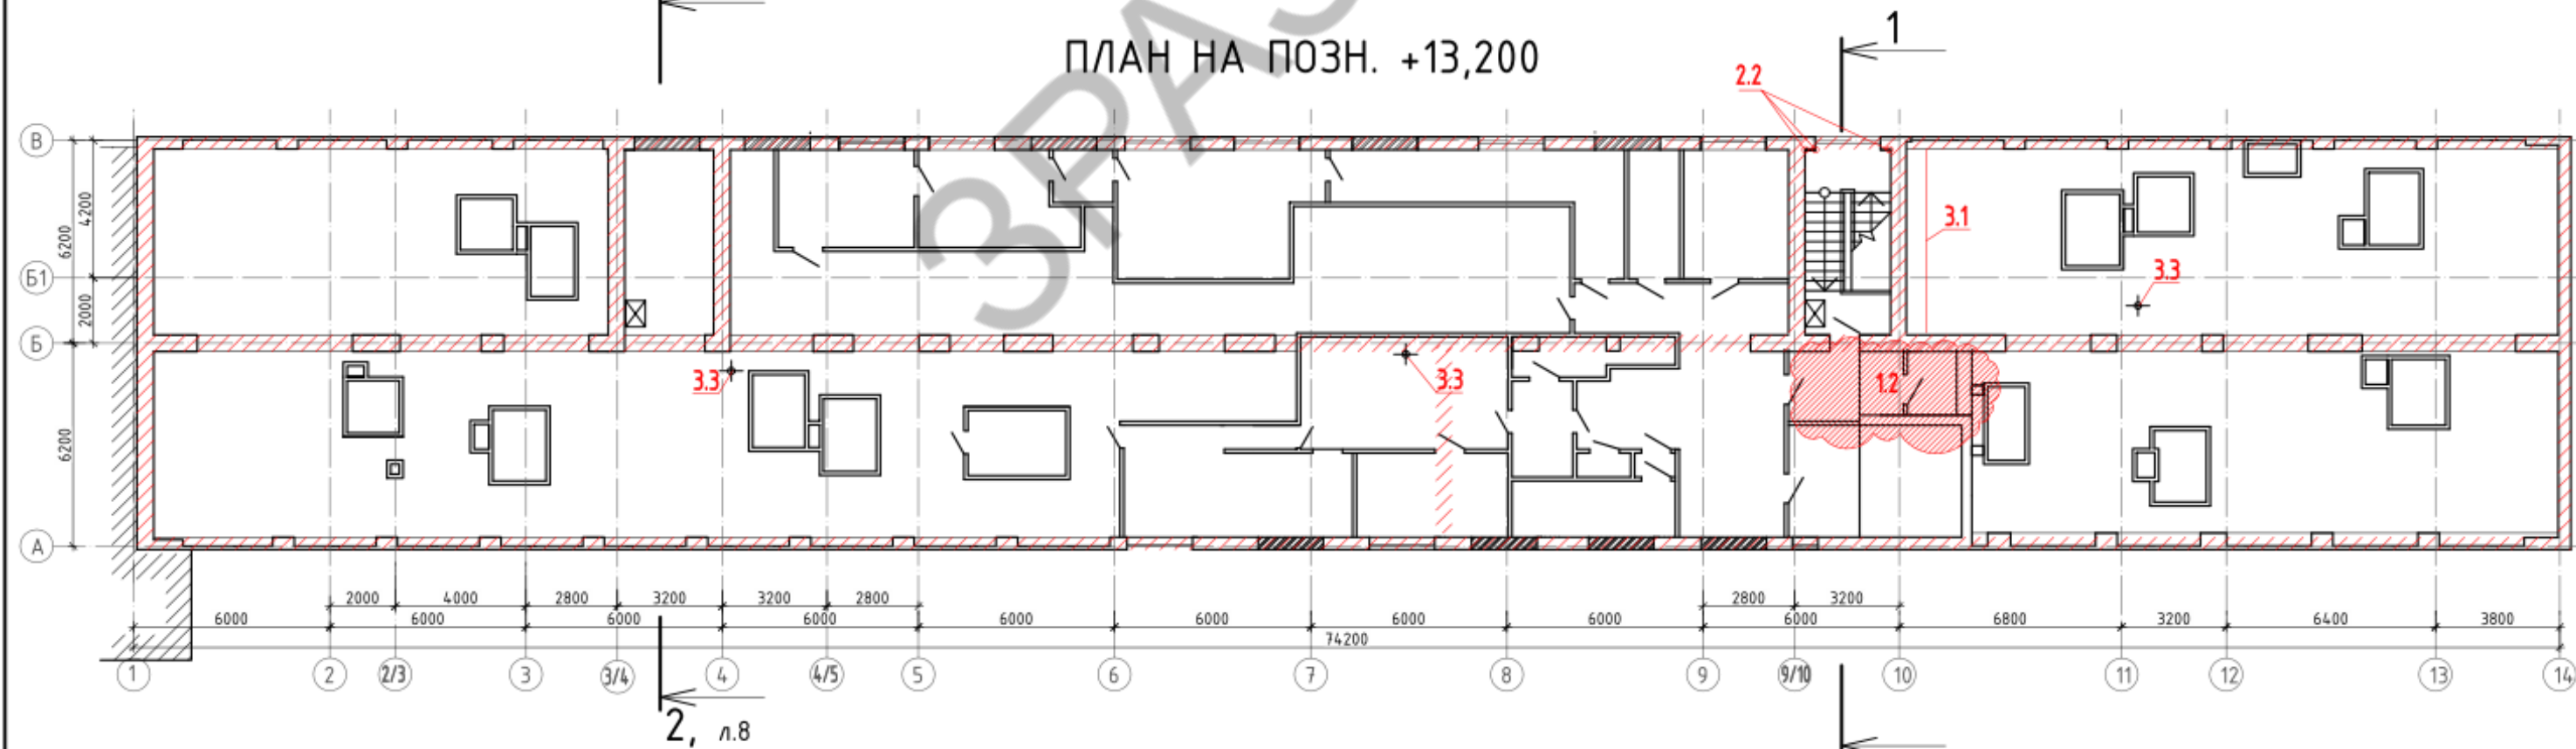
ПЛАН НА ПОЗН. +9,900

Дефект 3.5 - загальний для плит покриття (позн. +13,200)

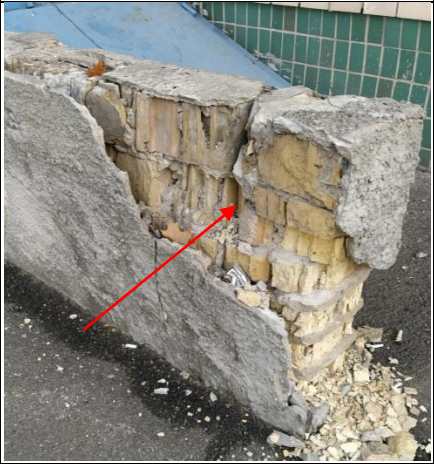
<p>Фото 1</p>

<p>Пошкодження 1.1</p> <p>Ділянки розморожування мурування ґанків перед входом до будівлі глибиною до 50 мм на ділянках площею до 0,5 м².</p>	<p>Пошкодження 1.2</p> <p>Ділянки відшарування керамічної плитки зовнішніх стін на площі до 1 м². Ділянки розморожування цегляного мурування на глибину до 50 мм на площі до 1 м² в місцях відшарування плитки</p>	
<p>Фото 4</p>

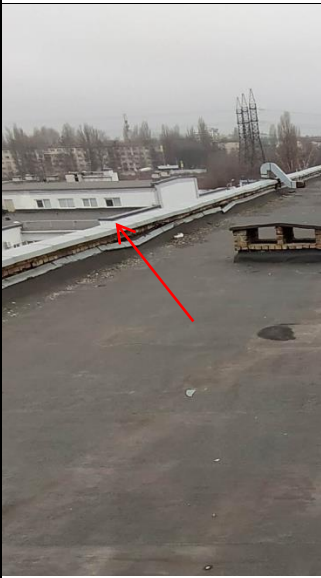
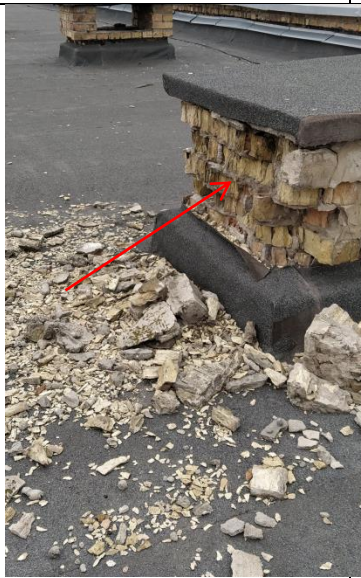
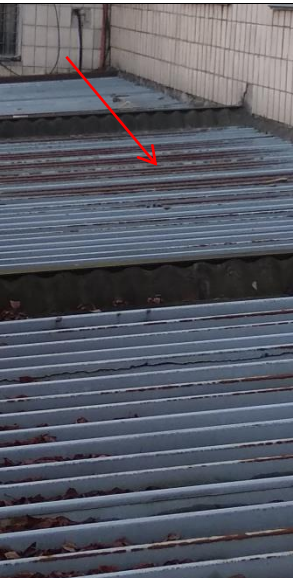
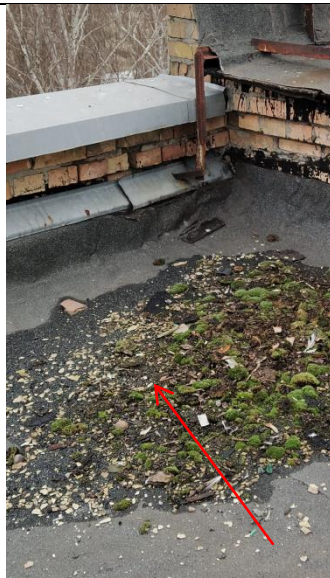
Фото 16	Фото 17	Фото 18	Фото 19

Пошкодження 4.1 Відсутнє огороження даху по периметру	Пошкодження 4.2 Руйнування ділянок мурування випусків вентиляційних каналів над покрівлею на глибину до 50 мм на ділянках до 0,5 м ²	Пошкодження 4.3 Корозійні пошкодження до 10% на площі до 20% сталевих листів покриття над входом до будівлі	Пошкодження 4.4 Біологічні пошкодження рулонного килиму на площі до 2 м ²
Фото 20	Фото 21	Фото 22	Фото 23

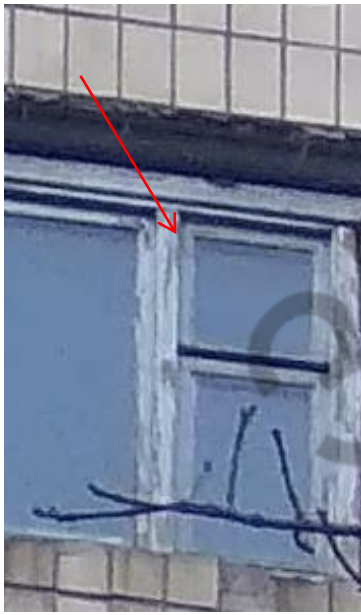
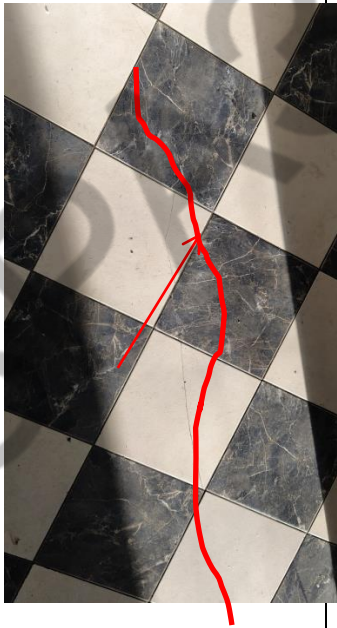
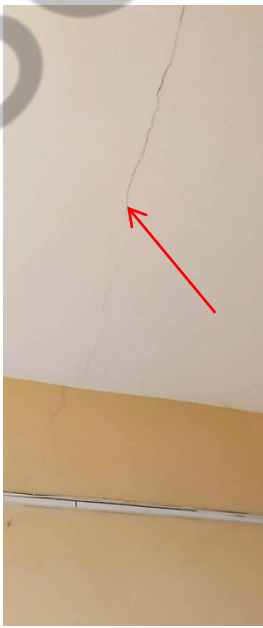
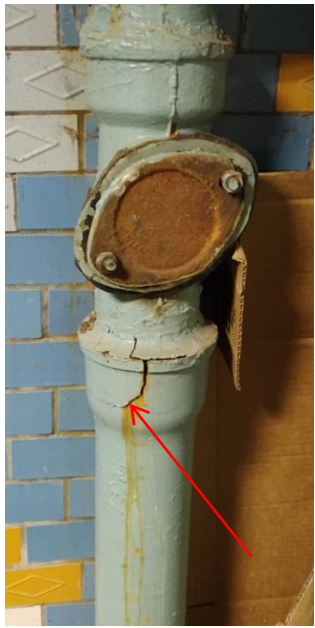
6. Підлоги та стелі				
6.1	Див схеми дефектів і пошкоджень	Тріщини в конструкціях підлоги та стелі шириною розкриття до 1 мм та довжиною до 3 м	II	Див. рекомендації розділу 6
	Фото 21, 22

7. Інженерні мережі				
7.1	Див схеми дефектів і пошкоджень (дод.2)	Корозійні пошкодження сталевих трубо- проводів до 20% на площі до 10% поверхні. Тріщини в керамічних трубах каналізацій- них стояків; Фізичне зношення сталевих трубопроводів до 20%;	II	Див. рекомендації розділу 6
	Фото 13, 23

Пошкодження 5.1 Розсихання, розтріскування, механічні та біологічні пошкодження дерев'яних дверних та віконних рам на площі до 10%. Руйнування захисного лакофарбового покриття дерев'яних рам та луток до 40% на площі до 100% поверхні	Пошкодження 6.1 Тріщини в конструкціях підлоги та стелі шириною розкриття до 1 мм та довжиною до 3 м	Пошкодження 7.1 Тріщини в керамічних трубах каналізаційних стояків; Фізичне зношення сталевих трубопроводів до 20%;
